Jak prawidłowo NAPRAWIĆ TARAS LUB BALKON

*mgr inż. Maciej Rokieli
Polskie Stowarzyszenie Mykologów
Budownictwa*

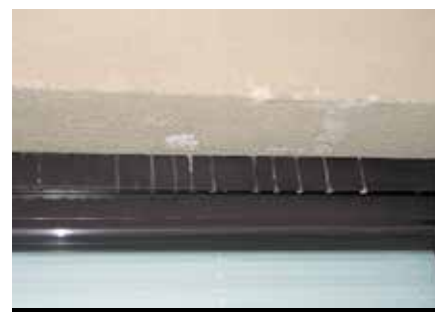
Niekiedy usterki w wykonaniu tarasu mogą kumulować się z usterkami w wykonaniu termoizolacji przyległych przegród, co dodatkowo utrudnia ustalenie przyczyn zawilgocenia (fot. 1).

Fot. 1. Wyptyw kropli pod ościeżką okna pod balkonem/tarasem może świadczyć także o błędach w ociepleniu ściany Fot. M. Rokieli

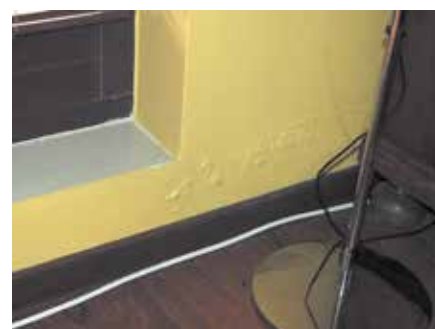
Fot. 2. Zawilgocenia strefy cokołowej w pomieszczeniu mogą sugerować błędy w uszczelnieniu styku połaci ze ścianą. Przyczyną jednak mogą być także błędy w termoizolacji połaci ze ścianą Fot. M. Rokieli

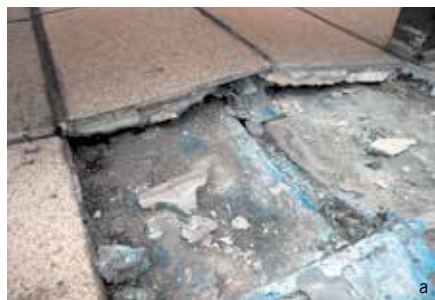
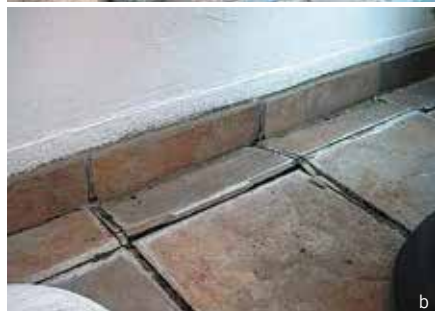
Fot. 3. Wynik zbyt dużego rozstawu dylatacji (a), oraz sytuacji, gdy płytki cokolika zachodzą za płytki balkonu (b) Fot. M. Rokiel

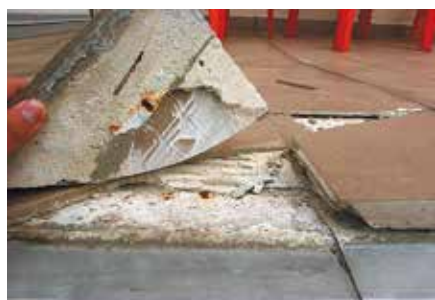
tarasie czy balkonie, zwłaszcza tych w ciemnych kolorach i od południowej strony, może podczas letnich upałów dochodzić nawet do +70°C, a w czasie burzy z intensywnymi opadami deszczu obniżyć się gwałtownie do kilkunastu stopni. W zimie dochodzą do tego jeszcze niemałe obciążenia wynikające z przejść przez zero – może ich być w ciągu jednej zimy nawet sto kilkadziesiąt. Tak duża różnica temperatur powoduje znaczne zmiany wymiarów. Jeśli odległość między dylatacjami wynosi 3 m, a różnica temperatur 50°C (dobowa zmiana temperatury okładziny ceramicznej i jastrychu), to zmiana długości takiego odcinka jastrychu wynosi od 1,5 do 1,95 mm, a dla okładzin ceramicznych – od 0,6 do 1,2 mm. Podczas szokowego schładzania powierzchni połaci w lecie, np. na skutek gwałtownej burzy, różnica zmian długości okładziny ceramicznej i jastrychu wynosi od 0,3 do 1,35 mm. Biorąc pod uwagę roczny gradient temperaturowy (zima-lato) rzędu 100°C, różnica zmian długości trzymetrowego odcinka okładzin i jastrychu wynosi od 0,6 do 2,7 mm. Odształcenia te, przy braku właściwie wykonanych dylatacji są główną przyczyną uszkodzeń konstrukcji (fot. 3). Inną przyczyną może być także złe zamocowanie obróbek blacharskich i/lub zbyt głębokie wsunięcie ich pod okładzinę ceramiczną (fot. 4).

Fot. 4. Przyczyną uszkodzeń może być złe zamocowanie obróbek blacharskich i/lub zbyt głębokie wsunięcie ich pod okładzinę ceramiczną Fot. M. Rokiel

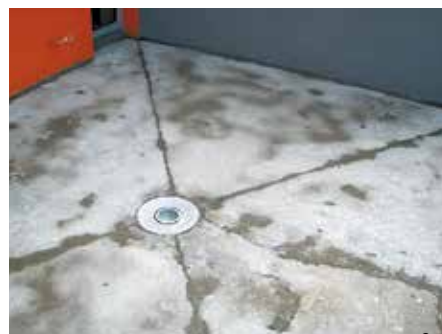
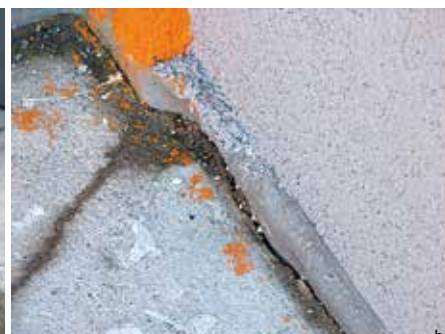
fot. 5a i 5b, można mieć wątpliwości, czy przewidziana była hydroizolacja podpłytkowa). Po wejściu na powierzchnię tarasu przedstawionego na fot. 5a pod spękaniem jastrychu dało się słyszeć chłopot wody, która wydostawała się przez spękania. Przyczynę takiego stanu rzeczy pokazuje fot. 5b. Pod jastrychem wykonano wannę ze zgrzewa-

Fot. 5a, b. Nieprawidłowe wykonanie jastrychu skutkuje często spękaniem pojawiającymi się jeszcze przed ułożeniem okładziny ceramicznej. Uniemożliwia też poprawne wykonanie i uszczelnienie dylatacji obwodowych oraz wpustów. Taka sytuacja wymaga często usunięcia wszystkich warstw, aż do płyty nośnej Fot. M. Rokiel

nej membrany dachowej, którą wyciągnięto ponad powierzchnię i zamocowano w ścianach, ale w taki sposób, że uszczelnienie tego miejsca jest w zasadzie niemożliwe. Jedyna możliwa naprawa tego tarasu to zerwanie wszystkich warstw do płyty konstrukcyjnej i ponowne wykonanie całej konstrukcji, ale zgodnie z zasadami sztuki budowlanej.

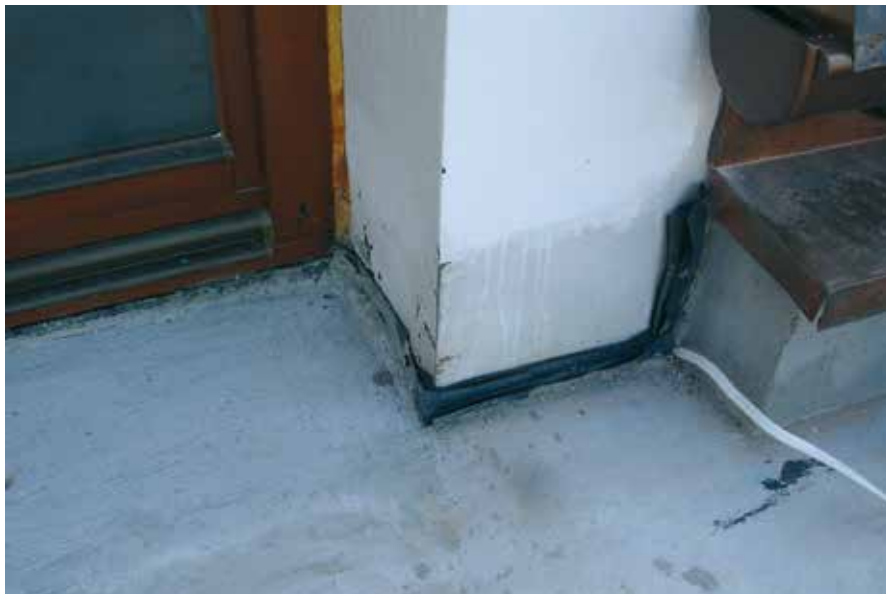
Fot. 6. Takie ułożenie papy nie może być traktowane jako wykonanie dylatacji obwodowej. Dodatkowo widoczny przewód elektryczny, którego uszczelnienie jest bardzo kłopotliwe. Brak koordynacji poziomów warstw w obszarze progu drzwiowego Fot. M. Rokiel

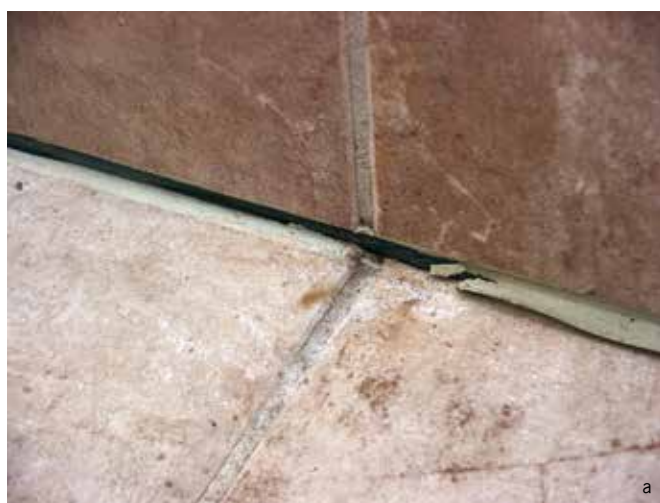
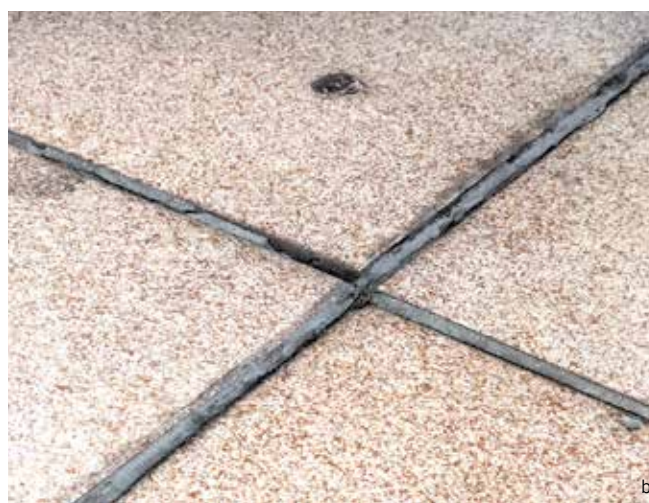
Fot. 7. Uszkodzenie dylatacji brzegowej na skutek zbyt dużych ruchów termicznych i niewłaściwego nałożenia masy dylatacyjnej (a). Uszkodzenia spoin na skutek błędów w wykonaniu dylatacji (b)
